# การลดของเสียในกระบวนการผลิตอุปกรณ์โครงเหล็กค้ำกันความปลอดภัยของรถยนต์

## Reducing Waste in Car Roll Bar Manufacturing Process

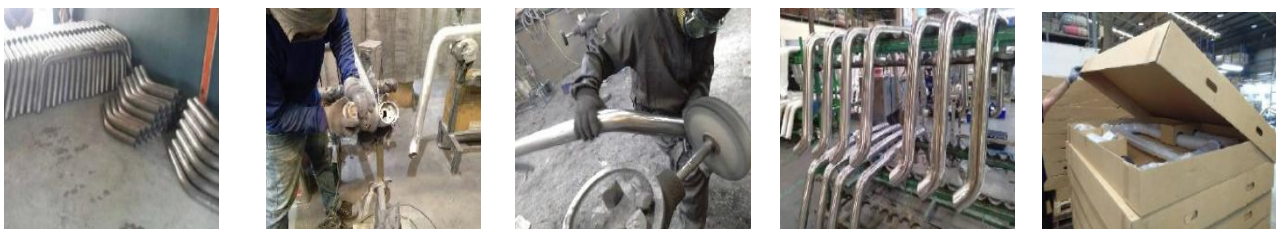
ภาพที่ 1 กระบวนการผลิตอุปกรณ์โครงเหล็กค้ำกันความปลอดภัยของรถยนต์  
ที่มา : บริษัทกรณีศึกษา. (2562)

- 1) ขั้นตอนการเตรียมชิ้นงาน
- 2) กระบวนการจัดเงา โดยนำชิ้นงานเข้าสู่กระบวนการขัดเงาด้วยกระดาษทราย ซึ่งเริ่มจากเบอร์หยาบไปจนถึงเบอร์ที่มีความละเอียดสูง ได้แก่ เบอร์ 180, 240, 320, 400 และ 600
- 3) กระบวนการปิดเงาด้วยลูกโป่ เมื่อทำการขัดชิ้นงานด้วยกระดาษทรายเบอร์ละเอียดแล้ว จากนั้นจะทำการปิดเงาด้วยลูกโป่พร้อมกับลงน้ำยาปิดเงา เพื่อให้ชิ้นงานดูสวยงาม

4) กระบวนการตรวจสอบคุณภาพ เมื่อทำการปิดเงาเสร็จเรียบร้อยแล้ว จะนำงานที่ได้ไปแขวนเพื่อรอทำการตรวจสอบคุณภาพโดยกาตรวจสอบจากพนักงานตรวจสอบคุณภาพ

5) ขั้นตอนต่อไปเป็นการบรรจุหีบห่อชิ้นงานที่ผ่านการตรวจสอบคุณภาพ

การศึกษากาการผลิตอุปกรณ์โครงเหล็กค้ำกันความปลอดภัยของรถยนต์ เพื่อหาสาเหตุของปัญหาที่เกิดขึ้นในแต่ละขั้นตอนของกระบวนการนำไปสู่การปรับปรุงแก้ไขต่อไป ดังภาพที่ 1 กระบวนการผลิตอุปกรณ์โครงเหล็กค้ำกันความปลอดภัยของรถยนต์

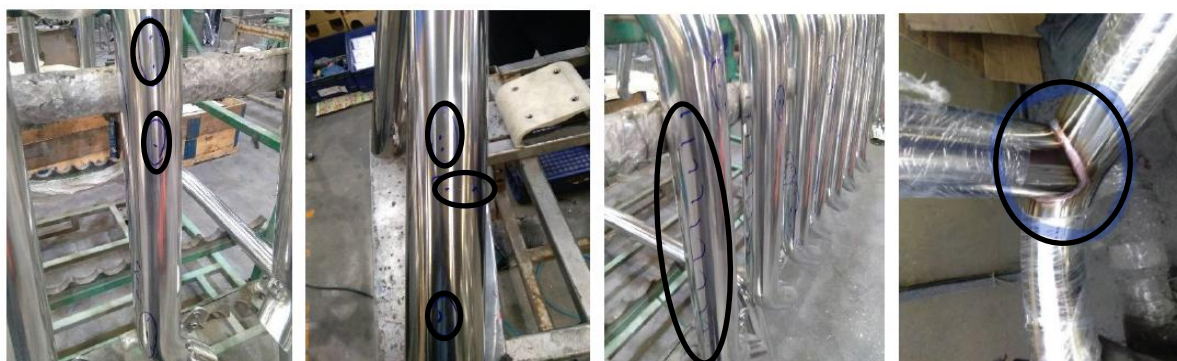
ภาพที่ 2 ลักษณะของเสียที่เกิดขึ้น  
ที่มา : บริษัทกรณีสึกษา. (2562)

จากการเก็บรวบรวมข้อมูลของเสียจาก  
กระบวนการผลิตในขั้นตอนการขัดและปิดเงา  
พบว่าของเสียที่เกิดขึ้นมีหลายลักษณะและหลาย  
สาเหตุ ซึ่งแต่ละสาเหตุก็มีปัจจัยที่ทำให้เกิดของเสีย  
แตกต่างกันจาก ดังภาพที่ 2 ลักษณะของเสียที่  
เกิดขึ้น ดังนั้นคณะผู้วิจัยสามารถสรุปปัญหาที่  
เกิดขึ้นออกเป็น 8 ประเภทที่ทำให้เกิดปัญหาด้าน  
ของเสีย ได้แก่ รอยบุบ เบี้ยว รั่ว ไม่ได้รูปทรง หัก

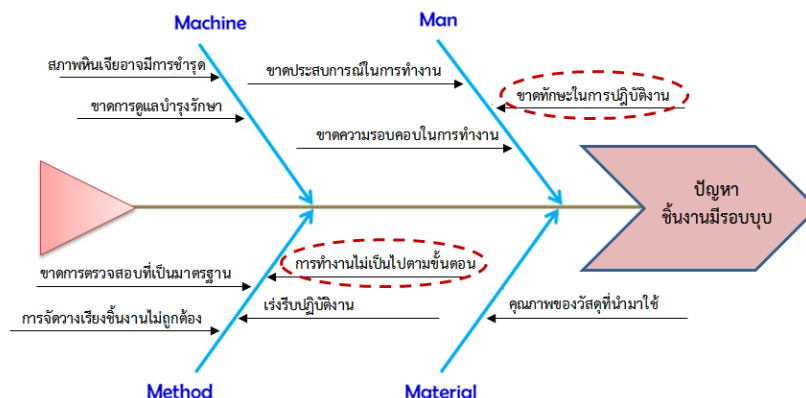
ภาพที่ 4 แผนภูมิแกงปลาเพื่อวิเคราะห์หาสาเหตุ

นำมาพิจารณา เพราะมีเปอร์เซ็นต์ของเสียมากที่สุด คิดเป็นร้อยละ 29.46 จากปัญหาของเสียที่เกิดจากรอยบวมนำมาหาสาเหตุได้จากการวิเคราะห์ข้อมูล ดังภาพที่ 4 แผนภูมิแกงปลาเพื่อวิเคราะห์หาสาเหตุ

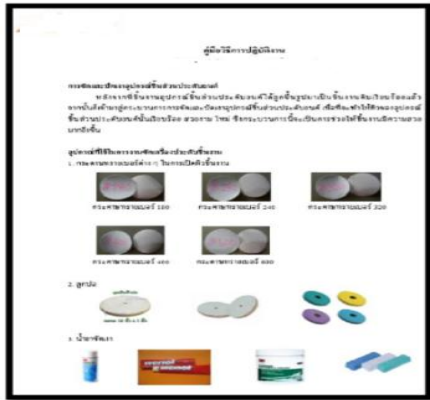
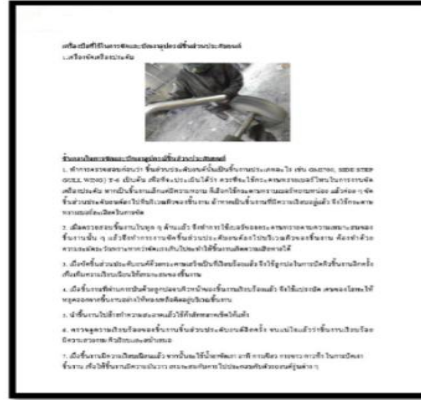
ภาพที่ 6 ตัวอย่างการจัดทำคู่มือการตรวจสอบคุณภาพชิ้นงานดิบ  
ที่มา : บริษัทกรณีศึกษา. (2562)

2) จัดทำคู่มือการตรวจสอบให้กับแผนก คลังจัดเก็บวัตถุดิบ โดยแสดงขั้นตอนและติดไว้ให้

พนักงานเห็นอย่างชัดเจนดังภาพที่ 6 ตัวอย่างการ จัดทำคู่มือการตรวจสอบคุณภาพชิ้นงานดิบ
